CERAMI-TECH HG

**Ici le problème consistait à recharger les manques
De carreaux céramiques d'un fond de broyeur**

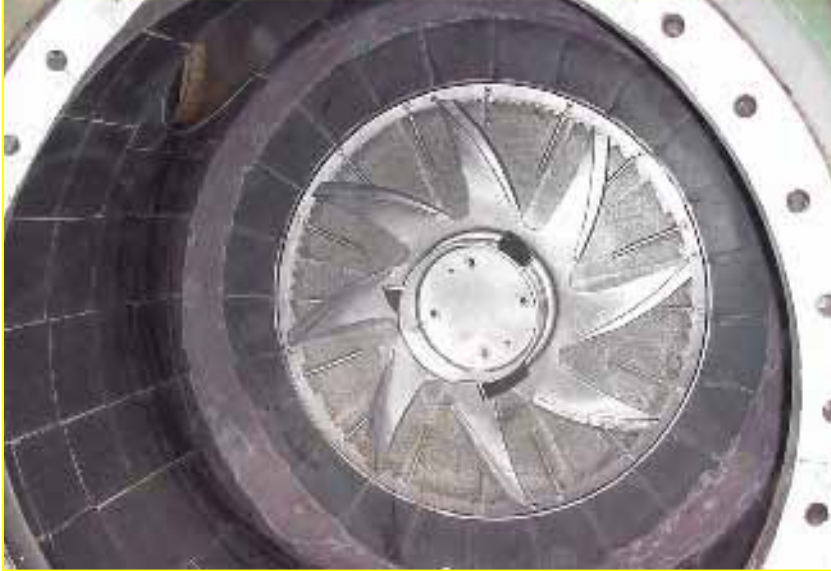
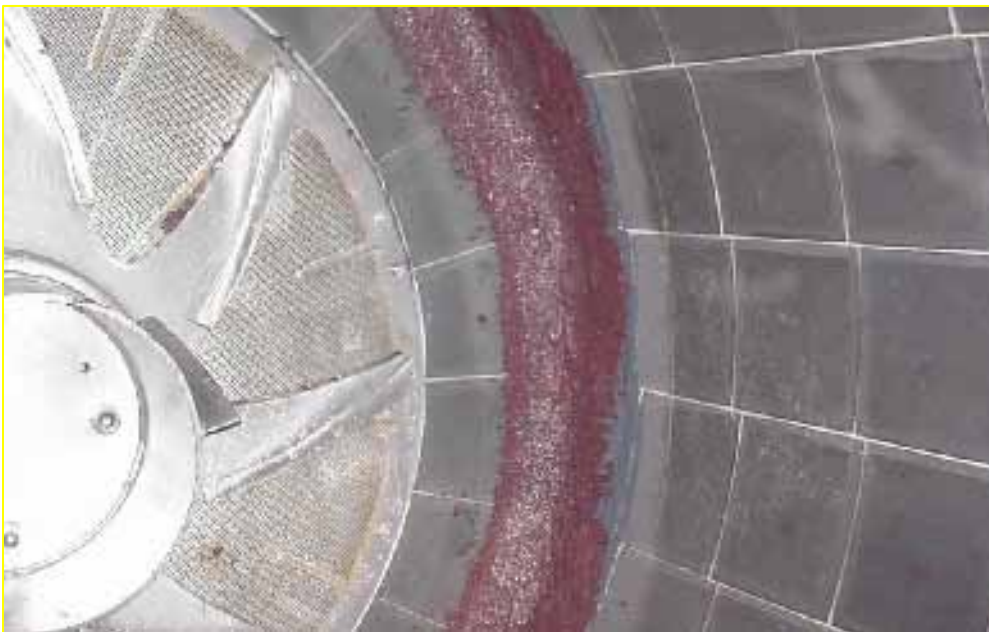
Vue du fond avec traces des manques de céramique
