## CONSOLIDATION D'UNE TOITURE DE CUVE

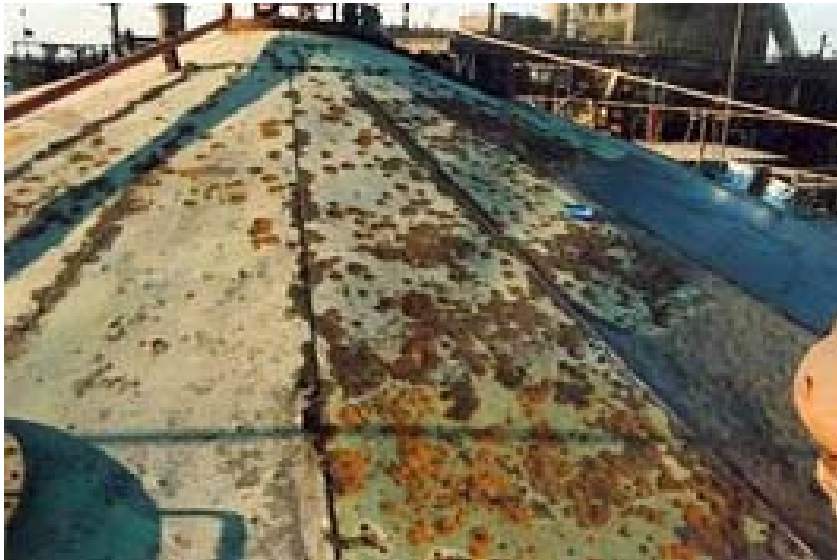
Le problème consistait en la réfection et la consolidation d'une toiture de cuve en Acier qui était fortement attaquée et présentait de nombreux manques de métal qui fragilisait à l'extrême le tank.

Une vue du toit de cuve avant intervention

La Solution retenue a été la reconstruction avec le METAL-TECH EG
