INTERIEUR DE CUVE EN BETON WALL-TECH WB

Probleme

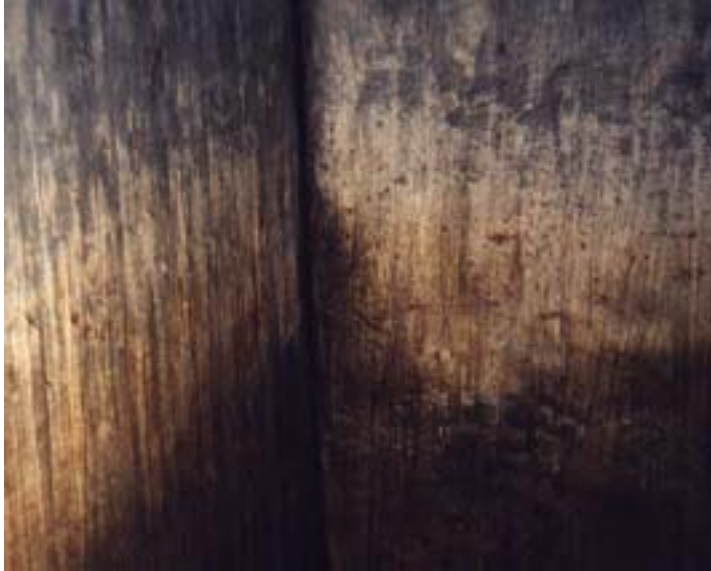
Les parois intérieures de ce château d'eau étaient oxydées et présentait des infiltrations dans le béton

Elles ont été traitées avec un sablage préalable, un dépoussiérage minutieux puis une application du Primaire UNITECH-GP PRIMER
