## **REFECTION D'UN ROTOR DE POMPE DE RELEVAGE**

Avec METAL-TECH EG et CERAMI-TECH EG et FG

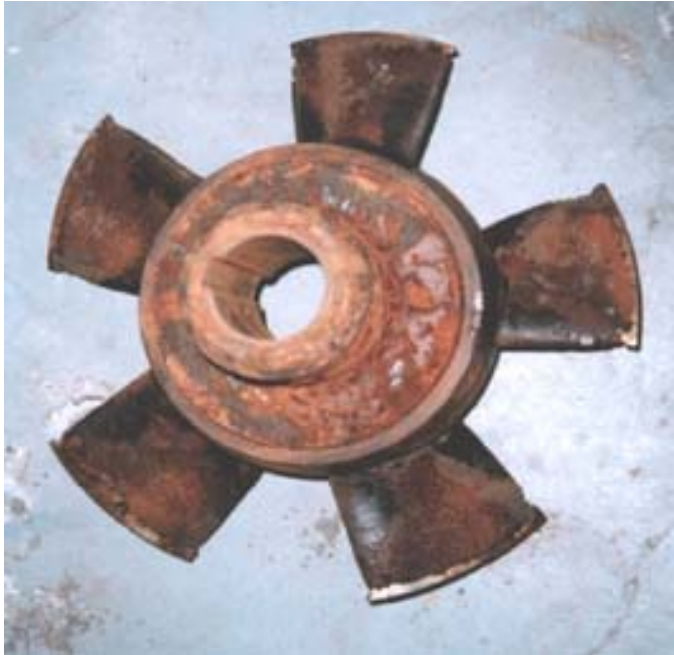
Le problème consistait en la réfection d'un rotor de pompe de relevage qui avait subi des attaques dues à l'abrasion continue pendant de nombreuses années de service. Parallèlement La corrosion avait fait perdre de la matière en bout de pales de ce rotor
