APPLICATION

PROJET : REFECTION D'UN CORPS DE POMPE

SITUATION : CENTRALE THERMIQUE

PRODUITS UTILISES : Métal-Tech EG + Cérami-Flex FG

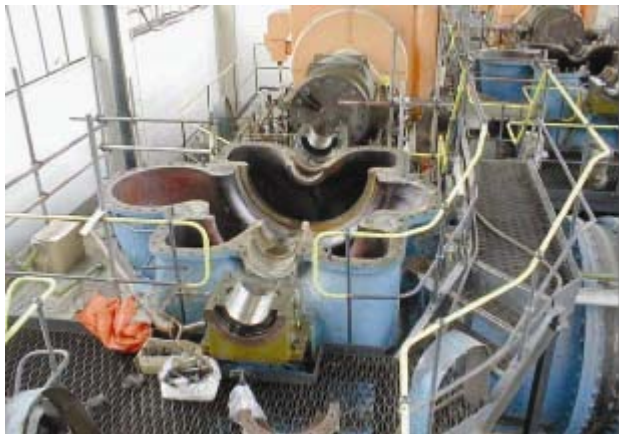
Le problème consistait à réparer un corps de pompe en fonte ductile ayant des atteintes et des manques

Après un sablage minutieux SA21/2 avec un profil de 70/90 μ les manques et atteintes ont été comblés à la spatule avec Métal-Tech EG.

Ensuite une couche de 6 mm de Cérami-Flex FG a été appliquée au couteau puis lissée à la spatule caoutchouc.

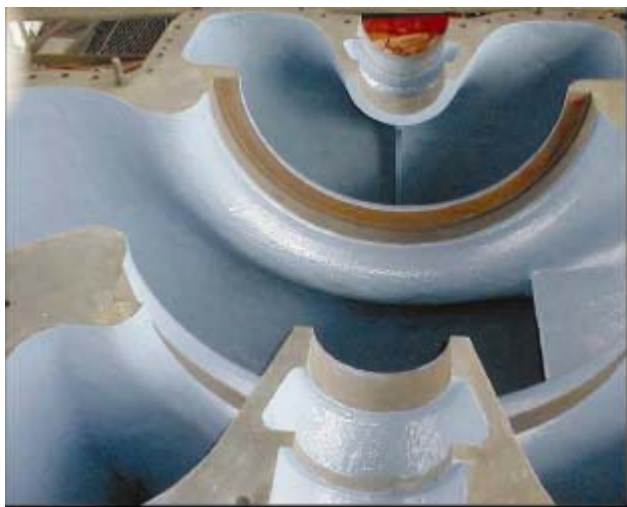
Voici la vue du corps de pompe prêt à être remonté et qui pourra ainsi éviter un remplacement, avec une intervention identique tous les deux ans.
