TRAITEMENT D'UN CAISSON DE FILTRE A AIR CORRO-TECH GP

Le problème consistait en la protection Anti-Corrosion d'un caisson d'extracteur placé en extérieur ou la préparation de surface ne pouvait être que sommaire

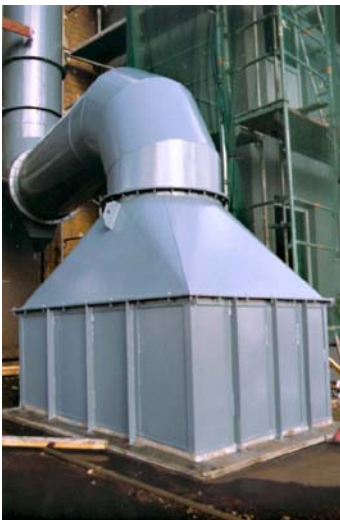
UNE VUE DE L'EXTRACTEUR ET DE SA GAINÉ UNE FOIS TERMINÉE
L'OPERATION

Après un émerisage manuel à la meuleuse électrique sur les parties oxydées et dégraissage avec le UNIVERSAL CLEANER, passage de deux couches a 100 μ du CORRO-TECH GP
