REFECTION D'UN CORPS DE POMPE A EAU CONTRE L'ABRASION

Avec CERAMI-TECH EG et FG

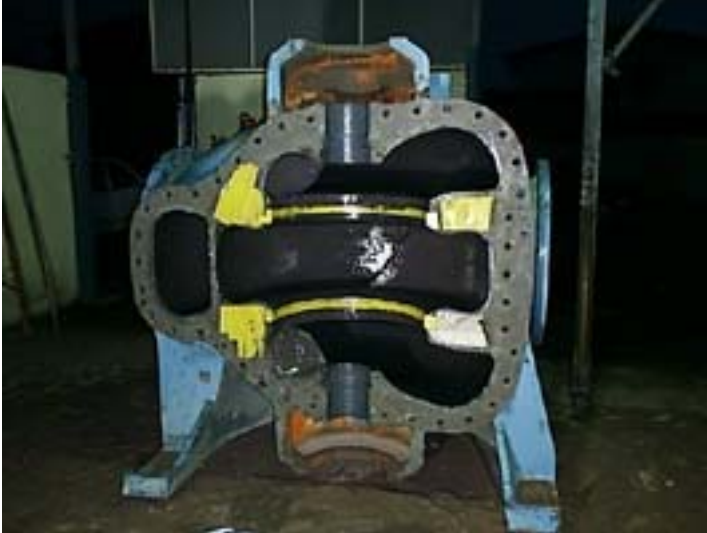
Le problème consistait à refaire l'intérieur d'une pompe de relevage d'eau chargée qui avait subit les attaques durant plusieurs années de travail en milieu abrasif

PHASE I

Un sablage SA3 a été réalisé puis un dépoussiérage soigné et dégraissage à l'UNIVERSAL CLEANER
