REFECTION DE LA PROTECTION ANTI-CORROSION D'UN PONT METALLIQUE avec POLYNOX

Le problème consistait à la réfection de la protection anti-corrosion d'un grand ouvrage métallique suspendu

La solution retenue a été le POLYNOX peinture Acrylique mono-composant application à l'Airless (350 μ en une seule couche)

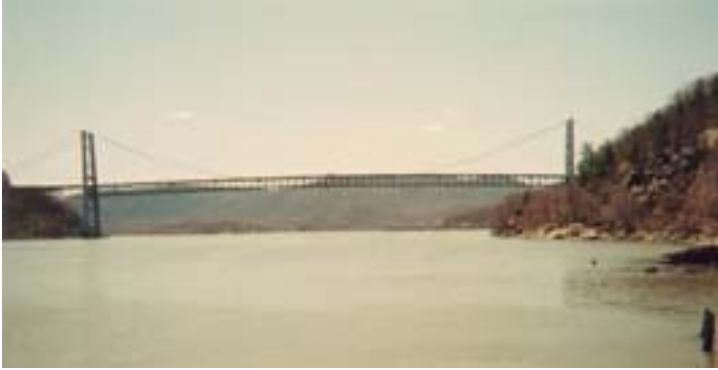
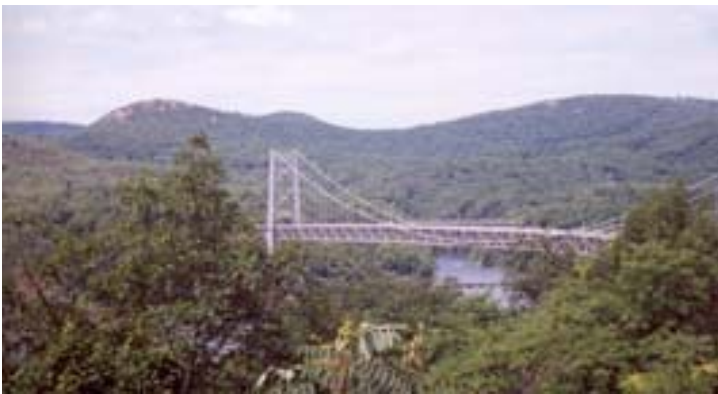
VUE GENERALE DU PONT A TRAITER

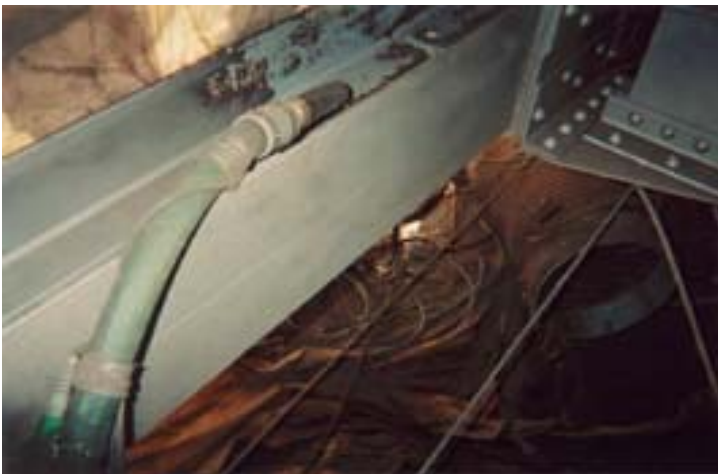
Une vue d'une des 50 buses de sablage installée pour cet ouvrage

La préparation de surface a été la plus grosse partie de l'entreprise puisque l'ensemble des parties métalliques a été sablé au SA2

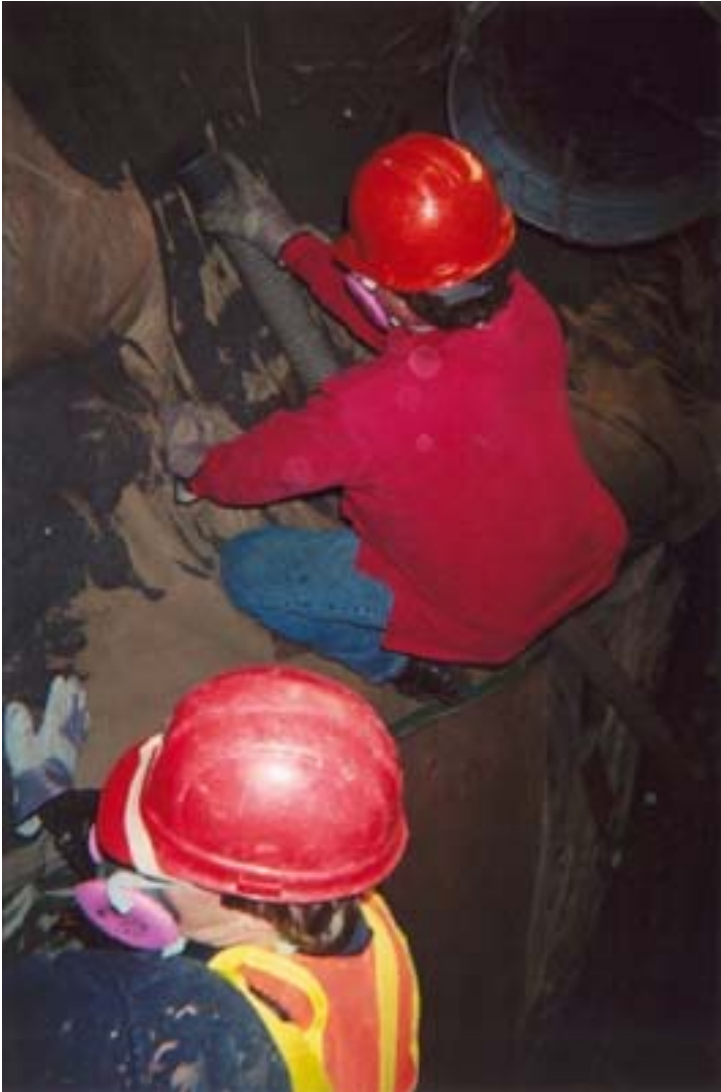
Une vue du dépoussiérage des partie sablées

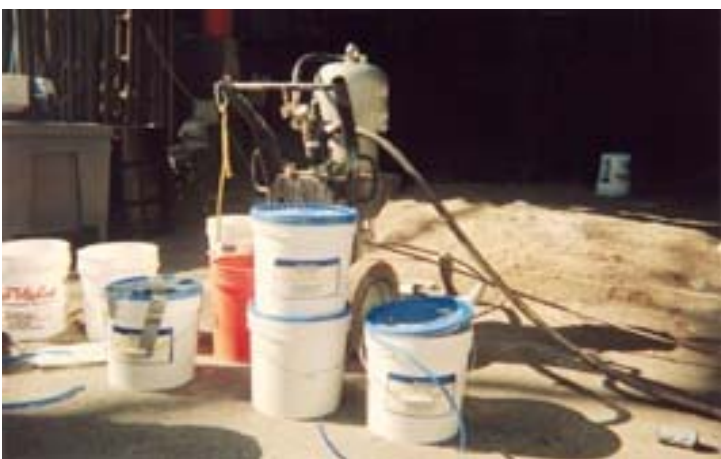
Une vue d'une des 25 stations Airless qui ont été nécessaires pour la réalisation du chantier

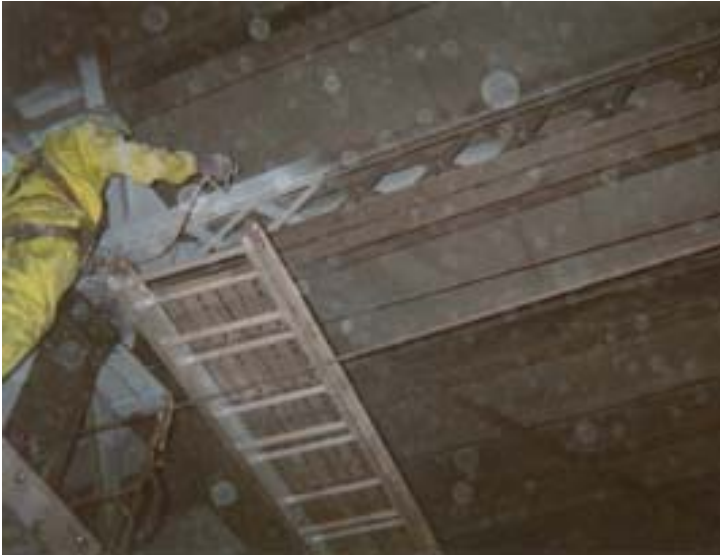
Une vue d'un opérateur Airless

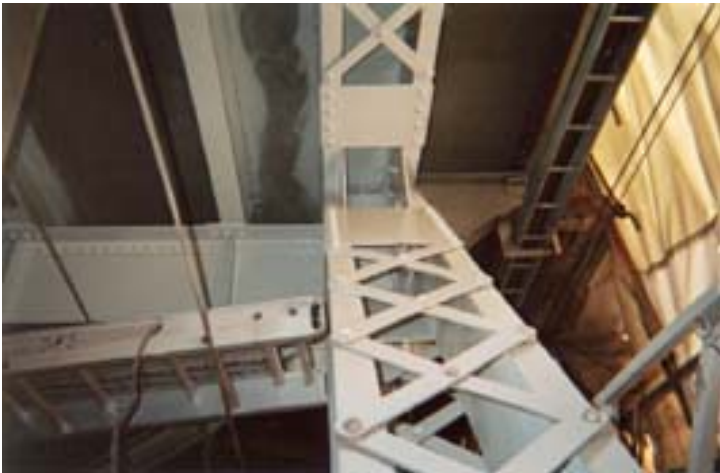
Une vue des partie traitées

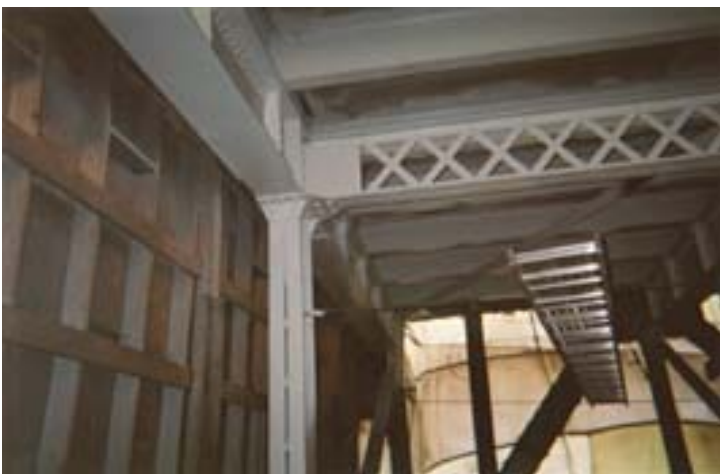
Une autre vue

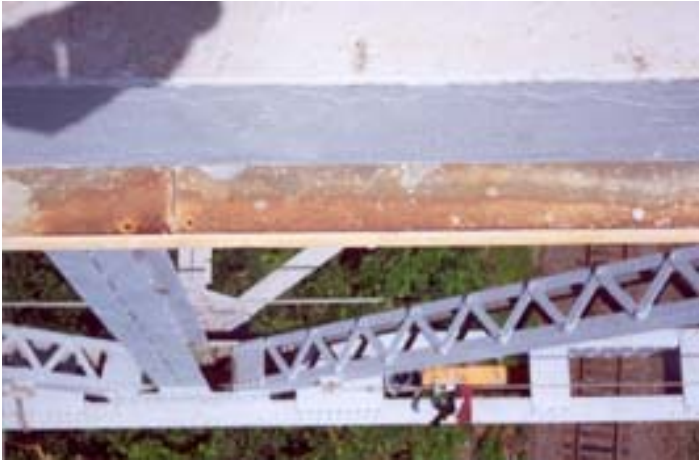
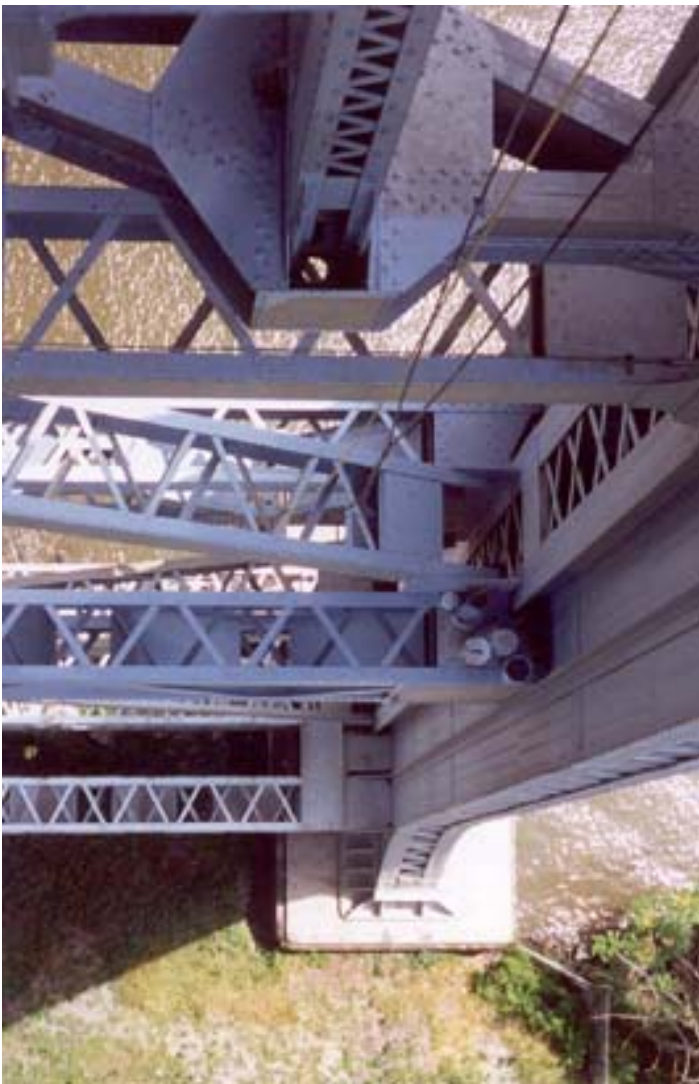
Une vue d'ensemble du chantier Nord-Est

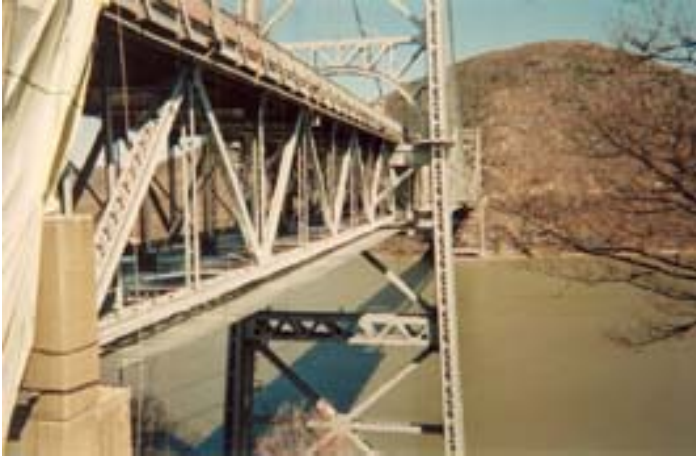
Une vue du chantier Sud-Est
