CORRO-TECH GP

Ici le problème consistait en protéger contre la corrosion des portes d'écluses et ou on pouvait pas opérer de sablage

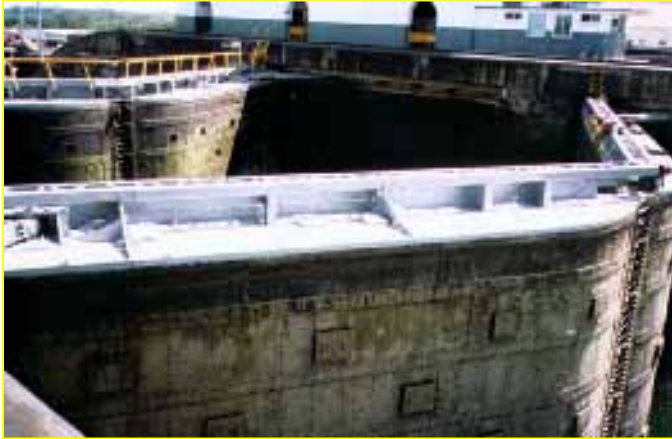
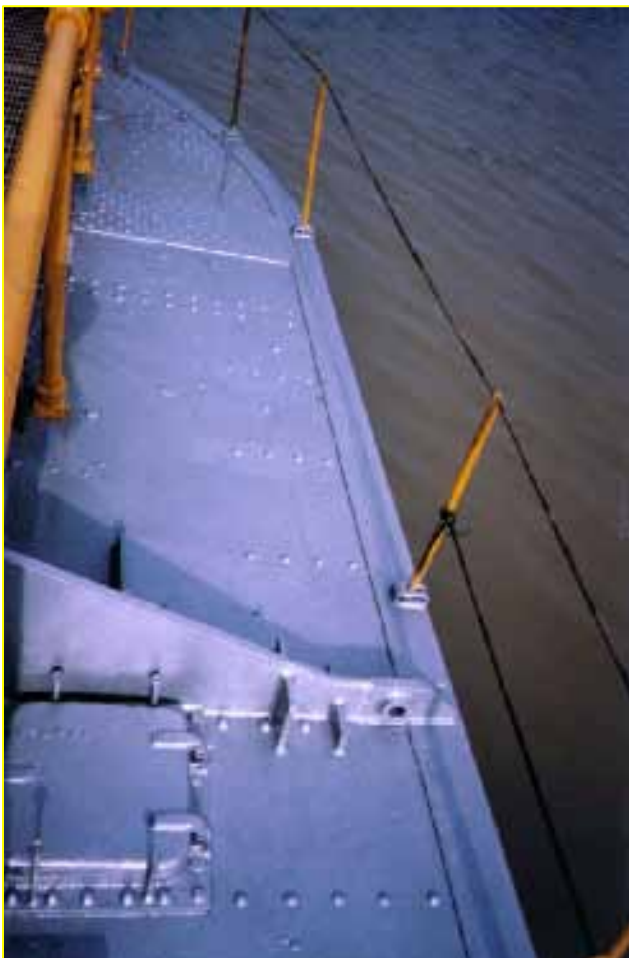
La préparation des surfaces a consisté en un nettoyage au Pistolet a eau à pression de 150 bar

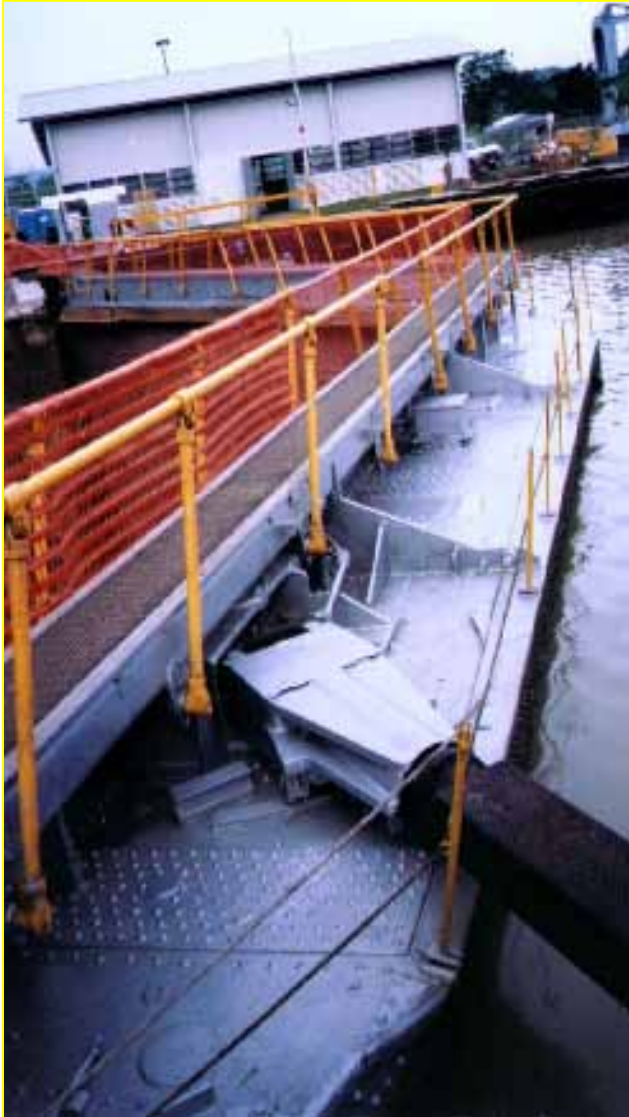
Ici une vue des dessus des portes protégées avec CORRO-TECH GP

VUE DE L'OUVRAGE APRES INTERVENTION
