**APPLICATION : Protection Anti Corrosion et Anti Abrasion d'un corps de pompe à eau et réfection des portées de l'arbre du rotor.**

**CHANTIER : Circuit de Refroidissement de la Centrale de Rubisheim**

**PRODUIT APPLIQUÉ : « Metal-Tech EG + Metal-Tech FG » sur l'arbre et « Cerami-Flex FG » sur corps de pompe.**

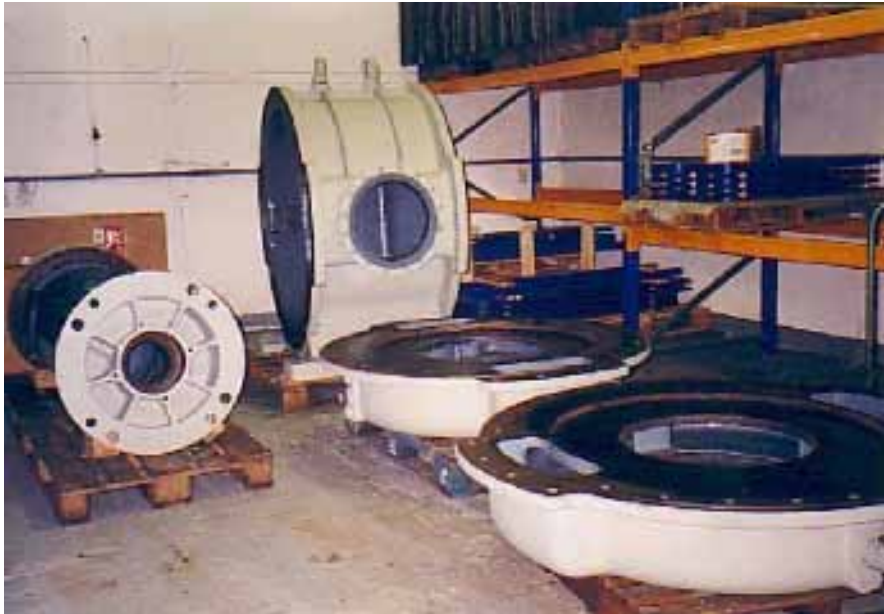
**Ici le problème consistait à refaire le revêtement anti corrosion d'un corps de pompe qui avait subit les attaques abrasives de l'eau du fleuve Et l'axe de rotor qui devait être réusiné.**

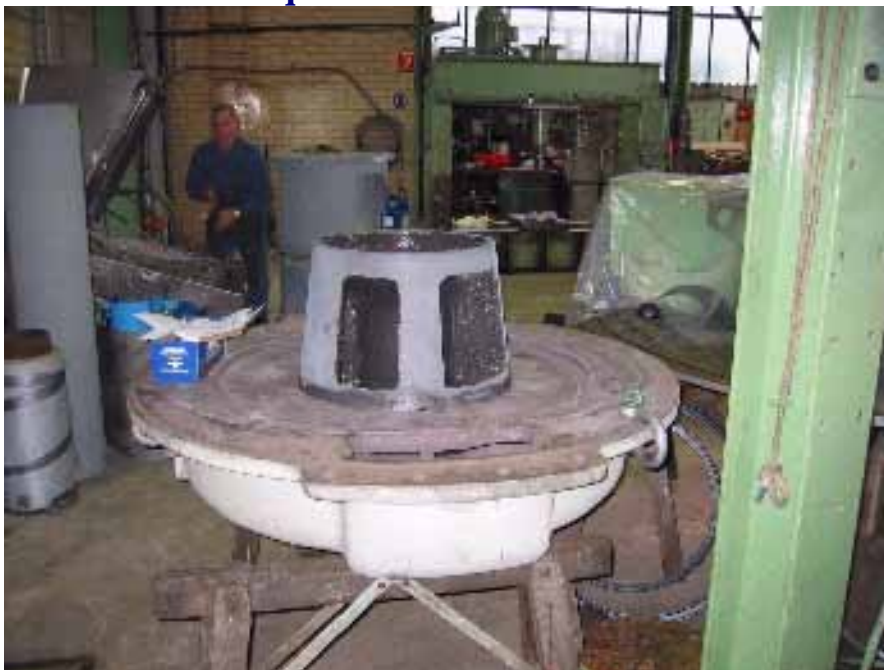
**Ici une vue des Flasques qui sont en phase de préparation de surface**

**Un sablage au standard SA 2-1/2 profil 40  $\mu$  a été appliqué**

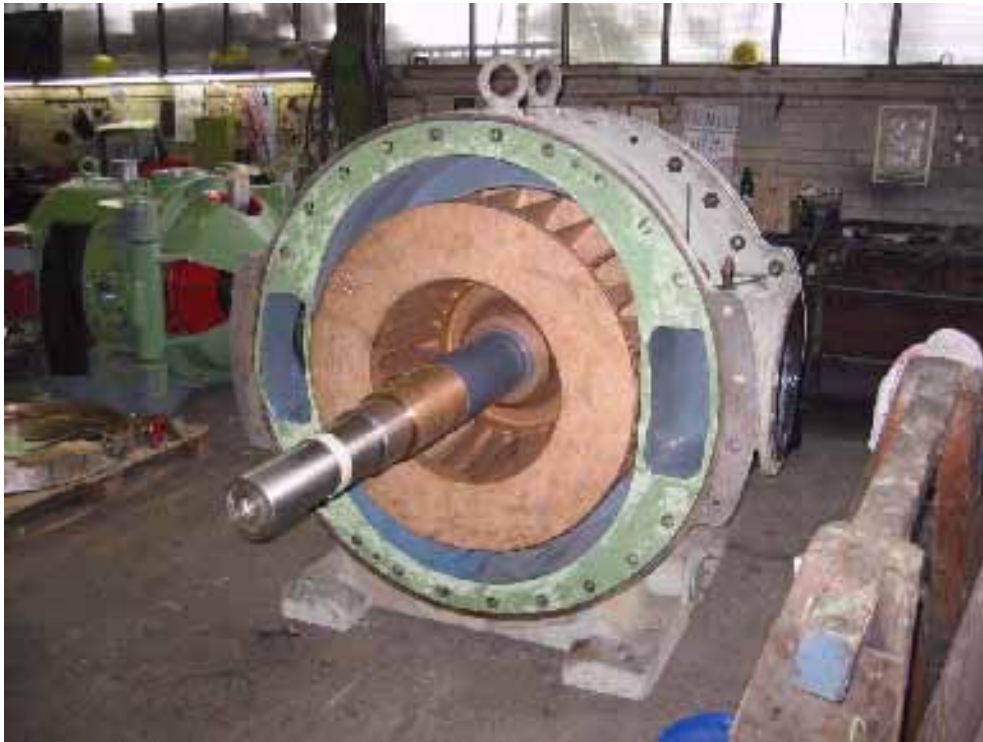
**Ici une vue de l'axe de rotor ayant été traité au Metal-Tech EG + Metal Tech FG puis ré-usiné pour réparation complète.  
corps de pompe en phase de remontage après un revêtement au Cerami-Flex FG**
