APPLICATION : Réfection d'un mur en sous-sol complètement dégradé par les infiltrations d'eau due à la pression hydrostatique extérieure

CHANTIER : Slovaquie

PRODUIT APPLIQUÉ : Béton résine de reconstruction et d'étanchéité « Wall-Tech CWC » puis un revêtement de « Wall-Tech WB »

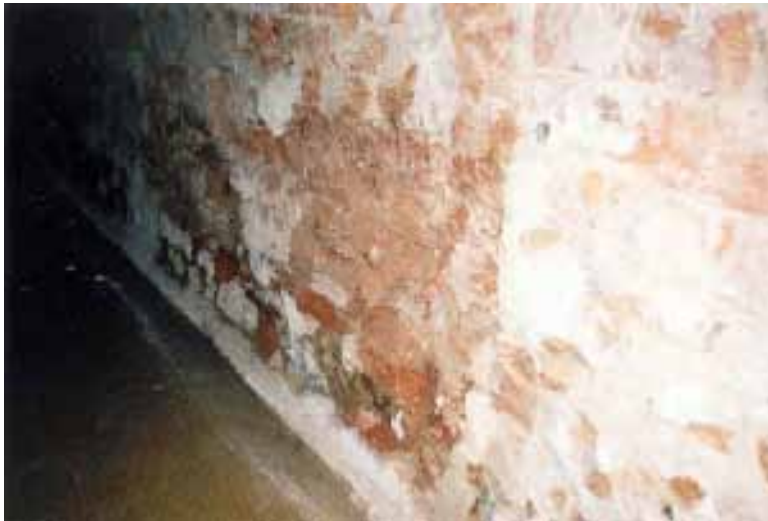
Ici une vue du mur avant notre intervention, on peut voir une dégradation sérieuse et en profondeur avec atteinte de la structure de soubassement en briques

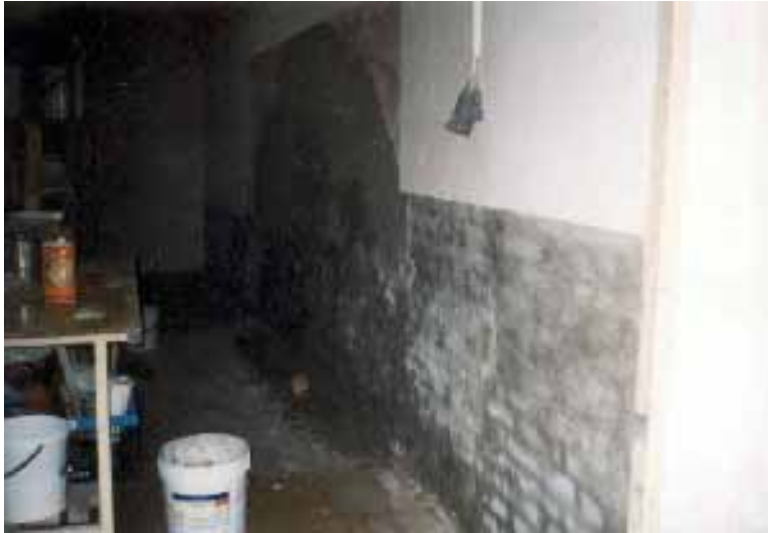
Ici en phase de reconstruction avec « Wall-Tech WB »

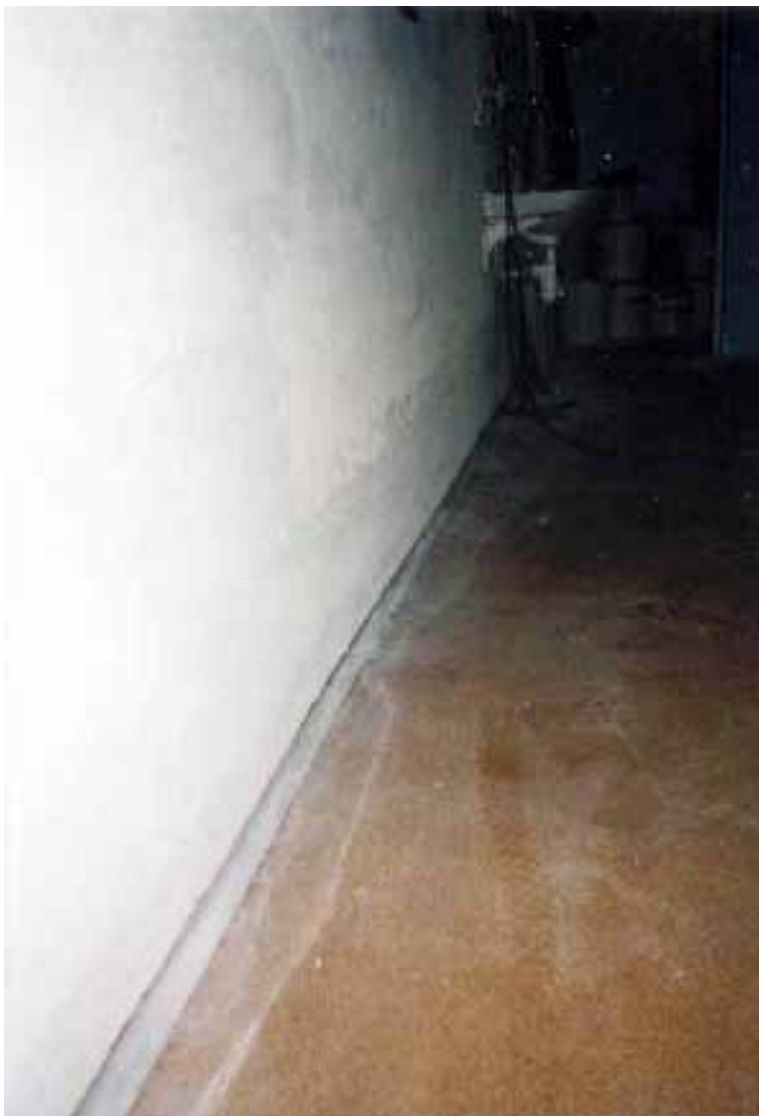
ICI LA VUE DU MUR COMPLETEMENT REFAIT
