## **REVETEMENT ANTI CORROSION GAZ LIQUEFIE**

## **ET PROTECTION UV DE TANKS A**

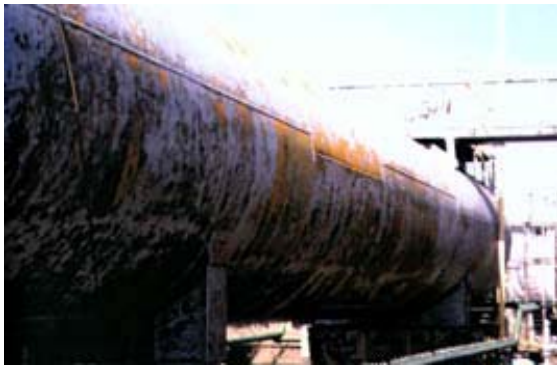
Ici le problème consistait en la réfection de la protection Anti-corrosion extérieure de tanks à gaz liquéfié qui avaient subit les attaques dues au temps de service

ICI VUE D'UN TANK AVANT  
TRAITEMENT

La Solution retenue a été un traitement au CORRO-TECH GP

Les surfaces ont été grenillées au standard 2 ½ puis dégraissées à l'UNIVERSAL CLEANER

Deux couches a 140µ ont été passées au pistolet Airless (buse 15-18 pression 2500 psi) du revêtement époxy CORRO-TECH GP

Puis sur les parties supérieures plus exposées au UV il a été passée une couche de UNI-TECH UV blanc.

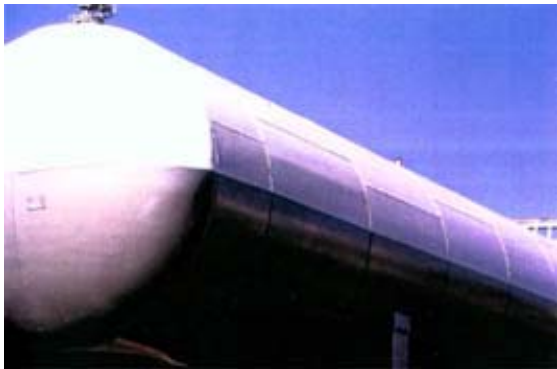
VUE APRES TRAITEMENT

5 ans après les tanks sont toujours dans un état de conservation impeccable

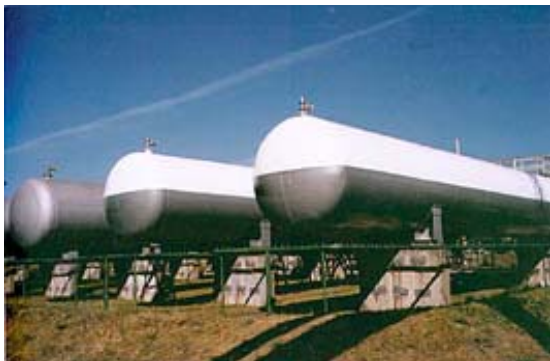
VUE DE LA BATTERIE DE TANKS
